التنقيب في ملهى الآغورا بدمر

تقرير أولي

عدنان البني ونسيب صليبي

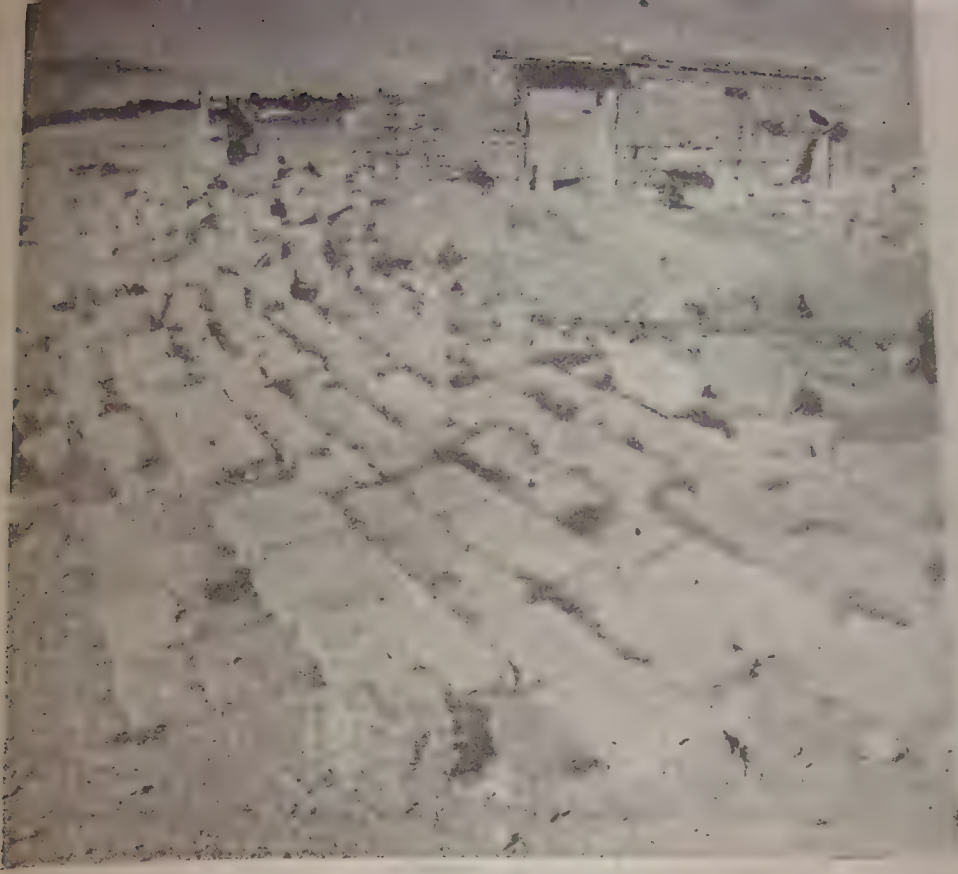
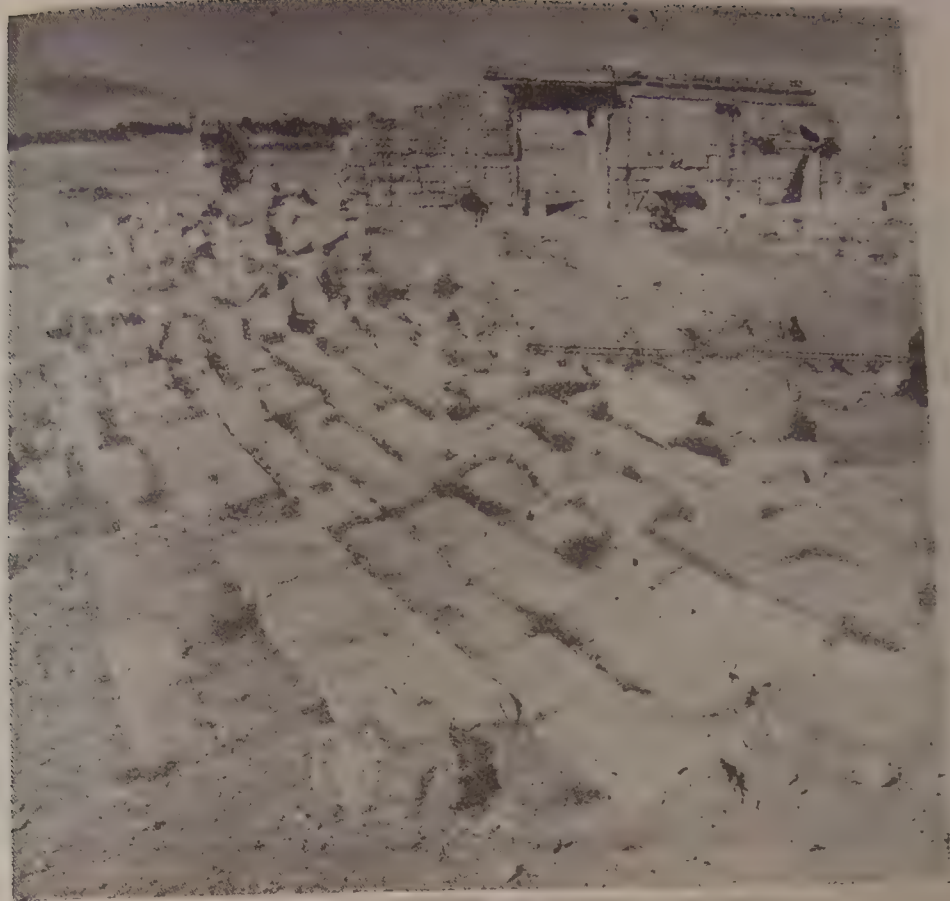
الشكل ١ - الجدار الشرقي المنهار

Fig. 1 — Mur Est écroulé de l'Annex .

والبناء في وضعه الراهن جداران متماثلان لم يبق منها سوى مدمكين بشكل عام .
الأول هو الجدار الشمالي المشترك مع مجلس الشيوخ وقد انهار داخل الباحة (اللوحة ٢١٧)
والثاني هو جداره الشرقي الذي سقط خارج البناء (اللوحة ١١٧) . وقد وقع هذان الجداران في
زمنين متفاوتين . وحفظت مداميكهما في أما كن سقوطهما بشكل جيد كأنما تداعت الآن .
وسنحاول فيما بعد تحديد زمن انهيار كل من الجدارين .

٨ - ولا شك أن الزلازل خاصة الزلازل الشهير في القرن الرابع الهجري (العاشر الميلادي) قد هزت البناء وأطاحت ببعض أقسامه التي كانت باقية . إلا أن الانهيار التام للجدار الشرقي تم بعد عام ١٧٨٥ كما ذكرنا قبل ، وقبل عام ١٨٨٥ إذ أن نجد على أحد أحجاره المنهارة نصاً بالفرنسية يذكر قدماً أجراه في هذا المكان أحد الكهان الروم الكاثوليك في نيسان عام ١٨٨٥ .

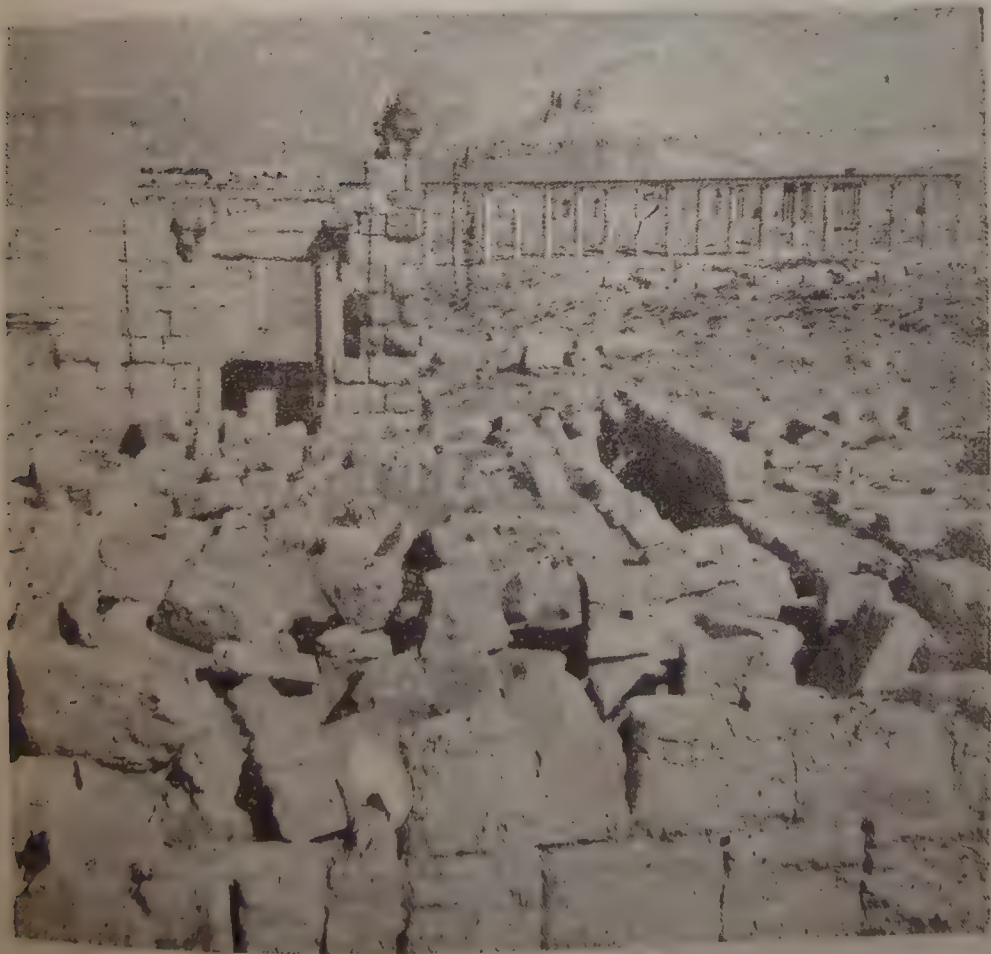
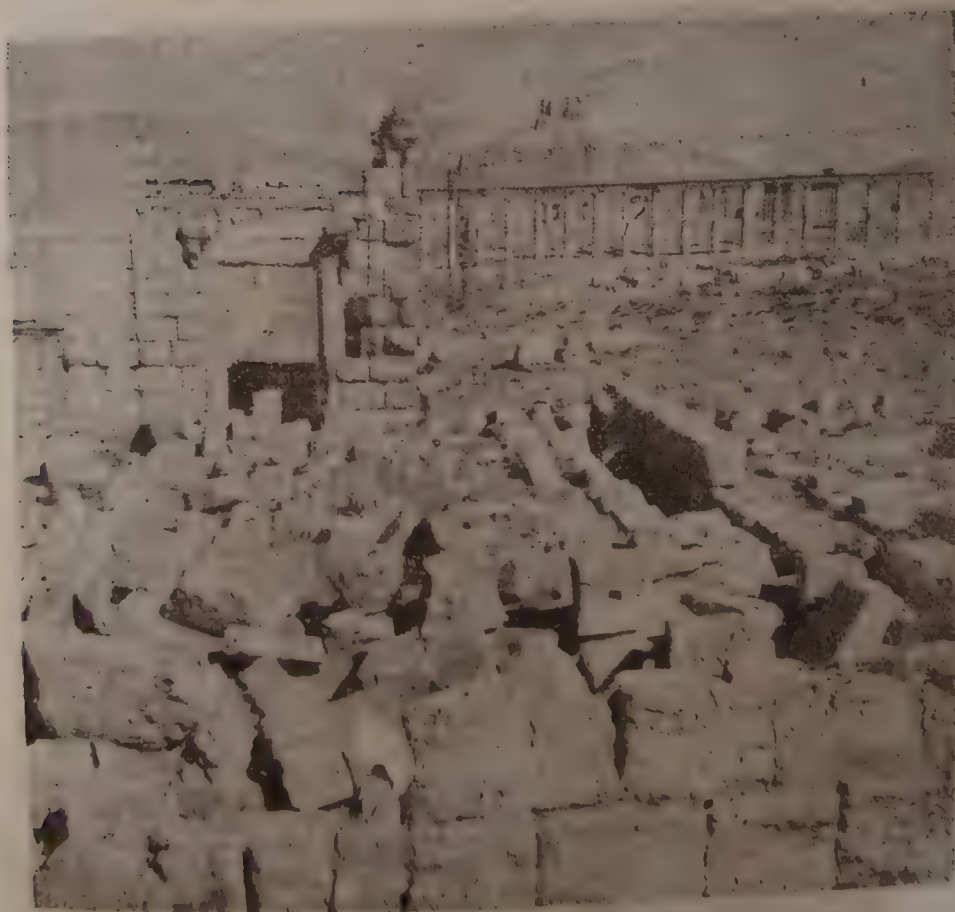
الشكل ٢ - الجدار الشمالي المنهار

Fig. 2 — Mur Nord écroulé de l'Annexe .

٥ - انهار جداره الشمالي في فترة تتراوح بين سقوط تدمر في ٢٧٢ وحوالي نهاية العهد البيزنطي في سورية . فداميكه ممتدة على الأرض الأصلية تقريباً الأمر الذي يدل على أن البناء لم يكن مهجوراً ممتلئاً بالأتربة عند سقوط الجدار .

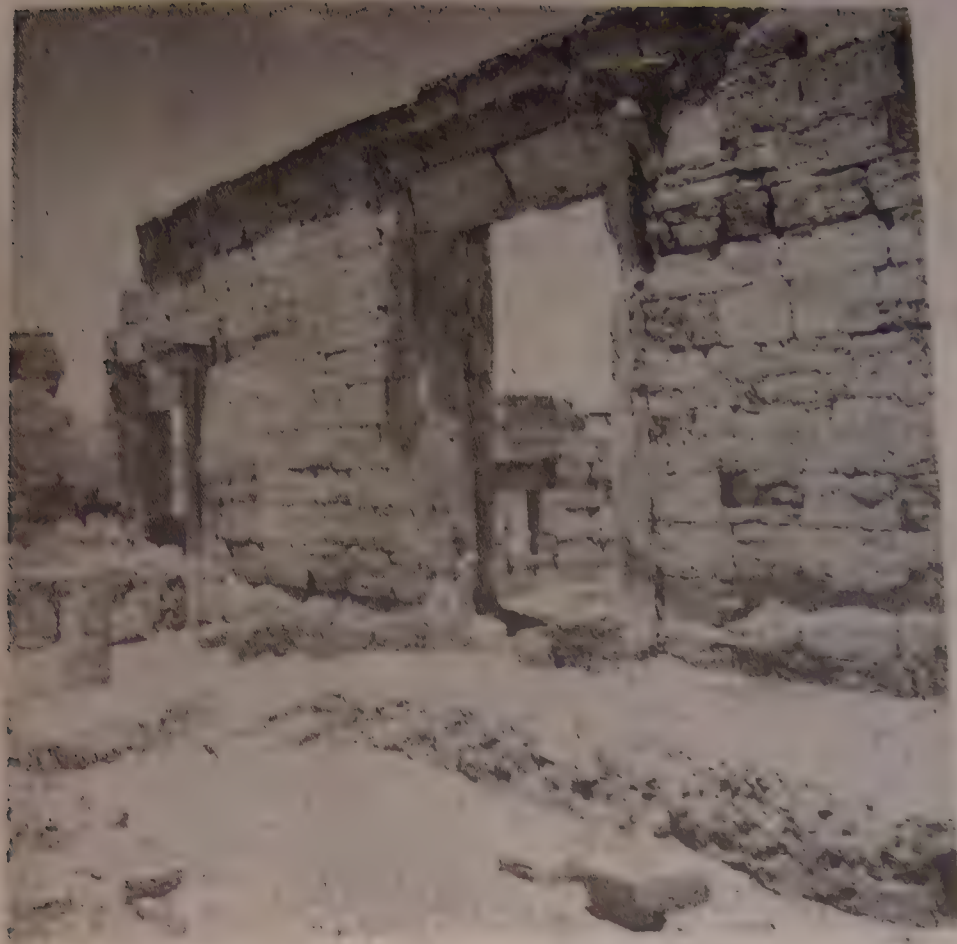
الشكل ١ الباب الرئيسي للمحن الأعور من الخارج

Fig. 1 — La porte principale de l'Annexe vue de l'extérieur.

وهذا المدخل الرئيسي عبارة عن باب واسع يتوسط الجدار الجنوبي ، فتحته بعرض ٣,٩٥ م بارتفاع ٧,٨٣ م . وفي طرفي الجدار بابان أصغر منه ، الغربي منها محفوظ ومرمم فتحته بعرض ٢,٩٢ م وارتفاع ٥,٥٨ م . وبين كل من هذين البابين والباب الرئيسي من الداخل حامله قنايل ضخمة من النموذج الجداري المزدوج (٢) بطول ٢,٥٩ م وارتفاع ٦,٨ سم . (اللوحات V و VII و VIII ١) .

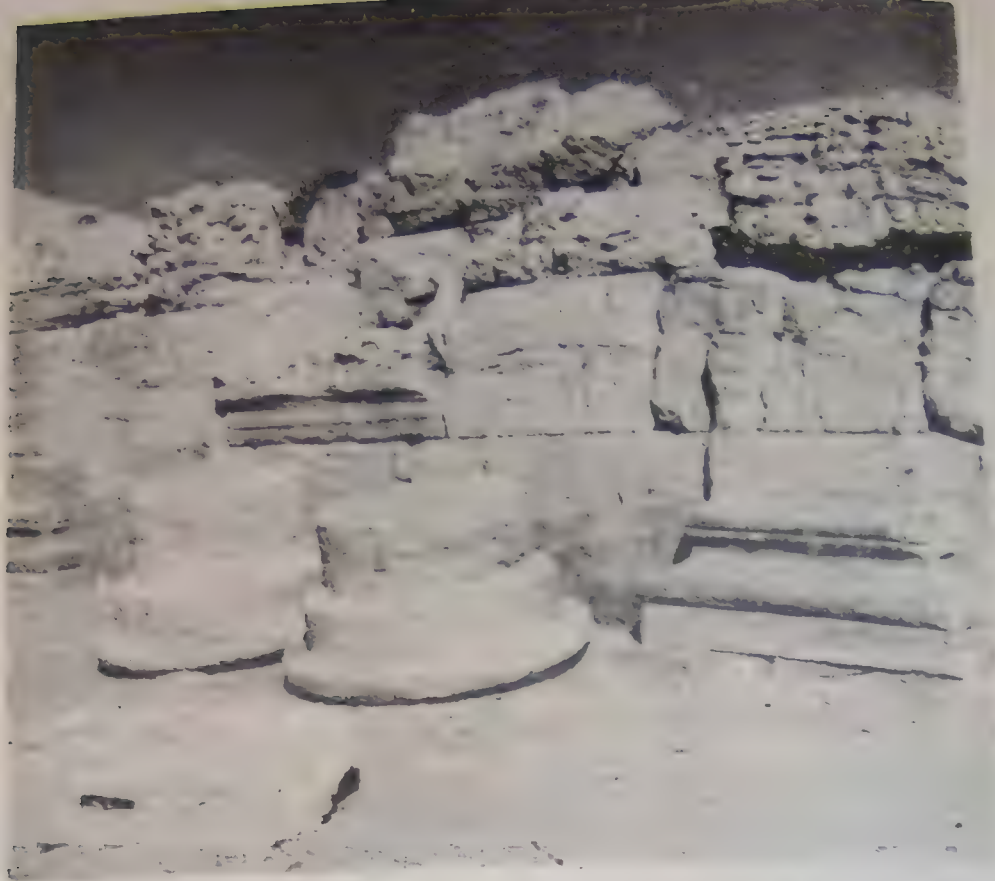
الشكل ١ — قواعد أعمدة لم تستعمل إلى جوار الجدار الشرقي من ملحق الآغورا
 Fig. 1 — Bases de colonnes non utilisées près du Mur Est de l'Annexe.

بالعنور على خمس قواعد أعده غير مصقولة ولا مستعملة ملقاة قرب الجدارين الشرقي والغربي (الروحة IX ١) . وقد يوحي ذلك بأن هناك مشروعاً لبناء أروقة داخل البناء ولكنه لم يتم (٩) .

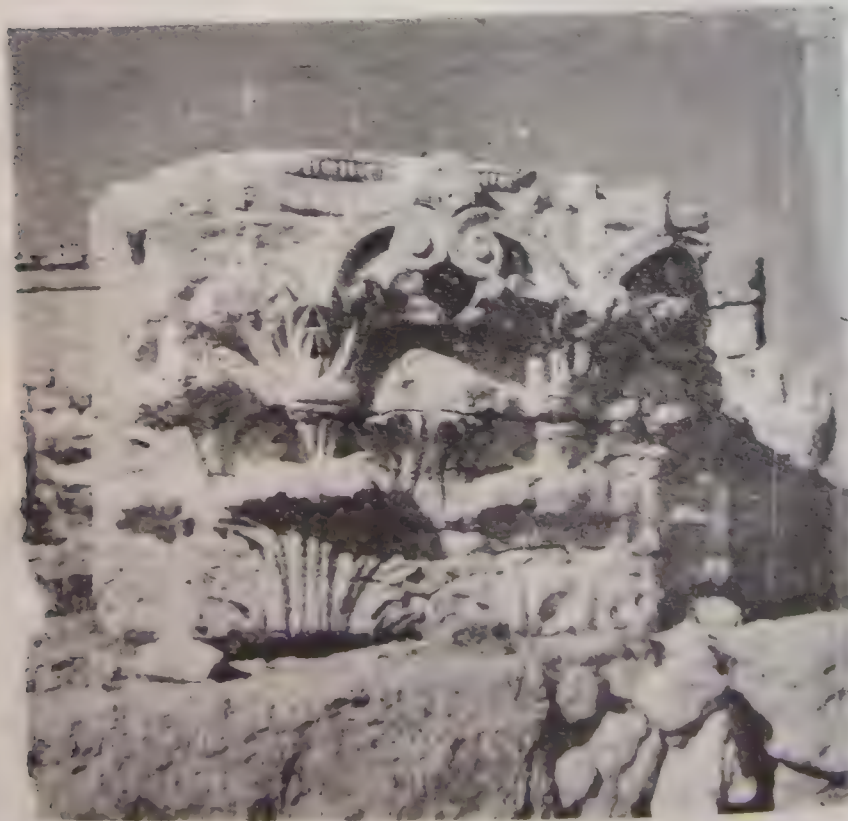
الشكل ٢ — نموذج التيجان المضائد في ملحق الآغورا
 ★ Fig. 2 — Chapiteau d'un pilastre de l'Annexe.

وبين كل نافذة ونافذة ، أو باب ونافذة ، عضادة بعرض يتراوح بين ٩٠ و ٩٥ سم منحوتة في مداميك الجدران ، لها قواعد بديعة القوالبه وقبجان كورنثية مائلة تماماً من حيث الطراز لتيجان الأغورا (اللوحة IX ١ و ٢) . والعضائد لا تكون أحياناً متقابلة في جهتي الجدار زيادة في الدعم (راجع المخطط ١) . وفي أسفل الجدران ، وعلى امتداد البناء من الجهات الغربية والشرقية والجنوبية ، نجد عتبة حجرية بارزة عن الجدار بمقدار ٢٧ سم و ٤٤ سم بمقدار ٦٠ سم عند الأبواب (اللوحة IX ١) وفي أعلى الجدران وفوق مستوى تيجان العضائد لا نستطيع اثبات وجود نضد كامل والغالب أنه لم يكن هناك سوى الجوائز (اللوحة VIII ١) (١) وليس على ظهر الجوائز ما يدل على وجود السقوف .
